ANALISI AMBIENTALE SEMPLIFICATA

Masi Torello (FE)
Sede municipale di piazza C. Toschi 3

aprile 2014

ANTARTIDE
Centro Studi e Comunicazione Ambientale

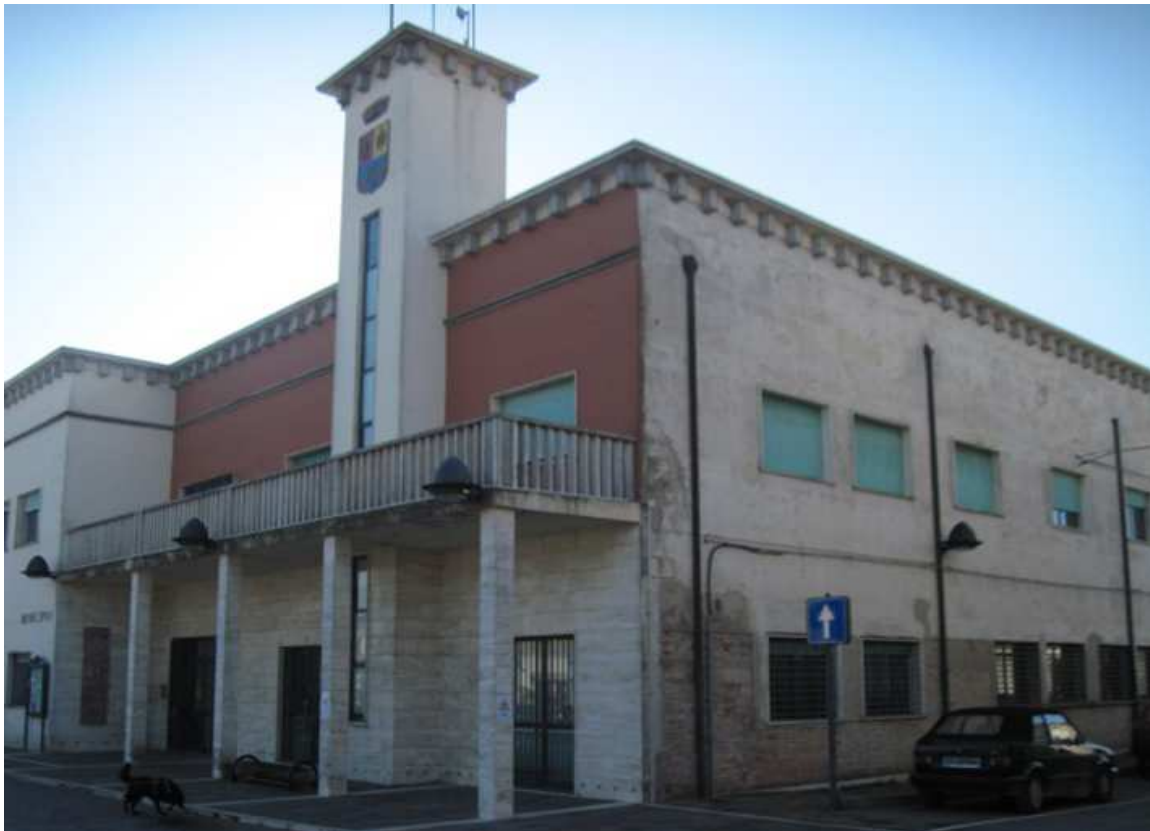
Figura 2. L'ingresso alla sede comunale di Masi Torello che si affaccia su Piazza Toschi

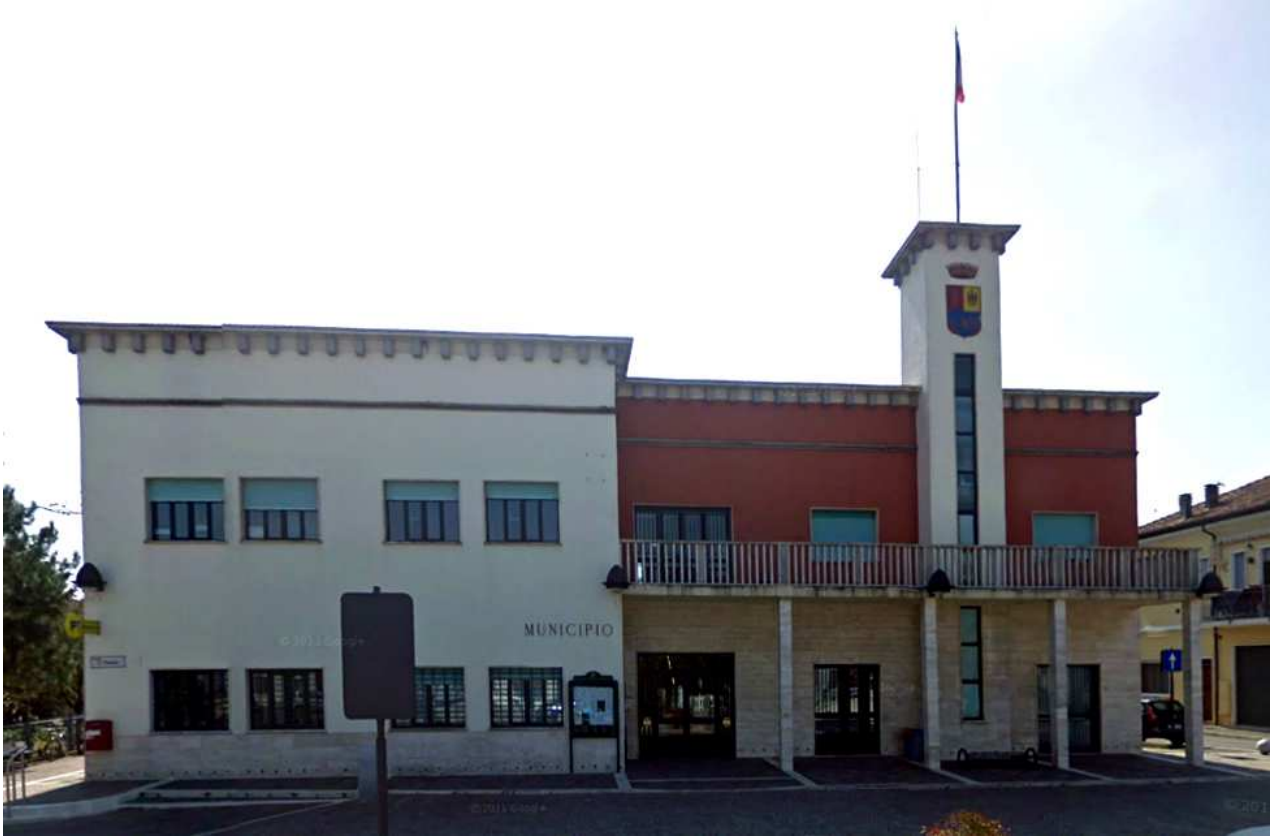
Figura 3. Ingresso alla sede comunale. Si possono distinguere facilmente i due blocchi che costituiscono l'intero complesso edilizio

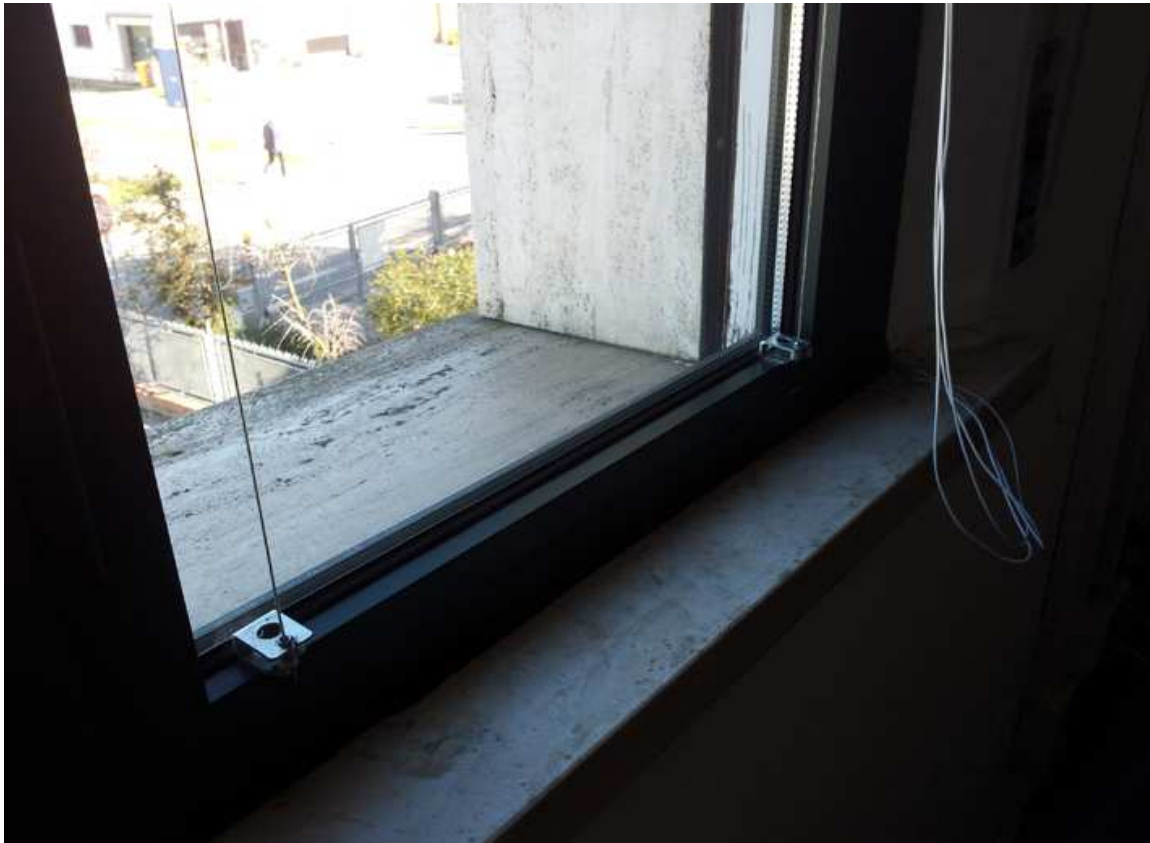
Figura 5. Infissi in PVC con vetrocamera 4/8/4 installati sul fronte dell'edificio che si affaccia su Piazza Toschi

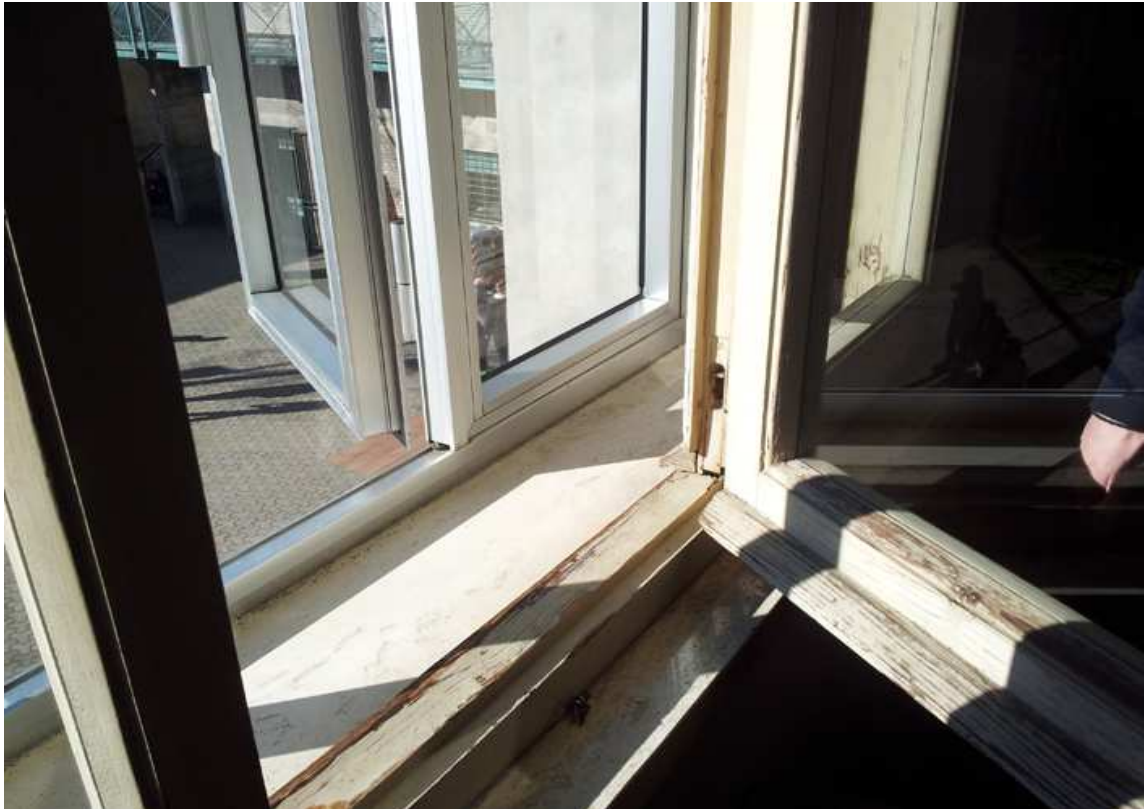
Infissi doppi → legno + vetro singolo e alluminio + vetro singolo. $U= 2,80\text{ W}/\text{m}^2\text{K}$

Riassumendo, sia l'involucro opaco che l'involucro trasparente si presentano in condizioni diverse a seconda dei fronti su cui si affacciano: il fronte che si affaccia su Piazza Toschi è stato infatti riqualificato (anche se non coibentato) e presenta infissi con vetrocamera in PVC, mentre gli altri fronti necessiterebbero di un intervento di riqualificazione, eliminando i doppi infissi ora presenti e sostituendoli con degli infissi con vetrocamera più comodi e più prestanti. L'intera copertura, anche se in buono stato di conservazione, dovrebbe in oltre essere coibentata in modo tale da diminuire le dispersioni termiche verso l'esterno.

Figura 6. Infissi doppi presenti su tutti i rimanenti fronti dell'edificio caratterizzati dalla presenza di legno + vetro singolo (interno) e alluminio + vetro singolo (esterno)

Per quanto riguarda gli infissi, l'intervento da effettuare è senza dubbio la sostituzione degli infissi presenti sui fronti sud, est ed ovest (dove sono presenti dei doppi infissi in legno e in alluminio entrambi con vetri singoli), con infissi più prestanti dotati di vetrocamera. Il tempo di ritorno di questo tipo di investimento si aggira attorno ai 10-15 anni. Altro elemento fondamentale per rendere l'involucro di questo edificio meno energivoro è senza dubbio la coibentazione della copertura, in questo caso il tempo di ritorno dipende dallo stato di conservazione della copertura attuale che però non è stato possibile analizzare durante il sopralluogo: se questa infatti necessitasse di un intervento di manutenzione ordinaria allora i costi dell'intervento di coibentazione si ridurrebbero drasticamente (5-6 anni), altrimenti possono essere sommariamente stimati attorno ai 10 anni.

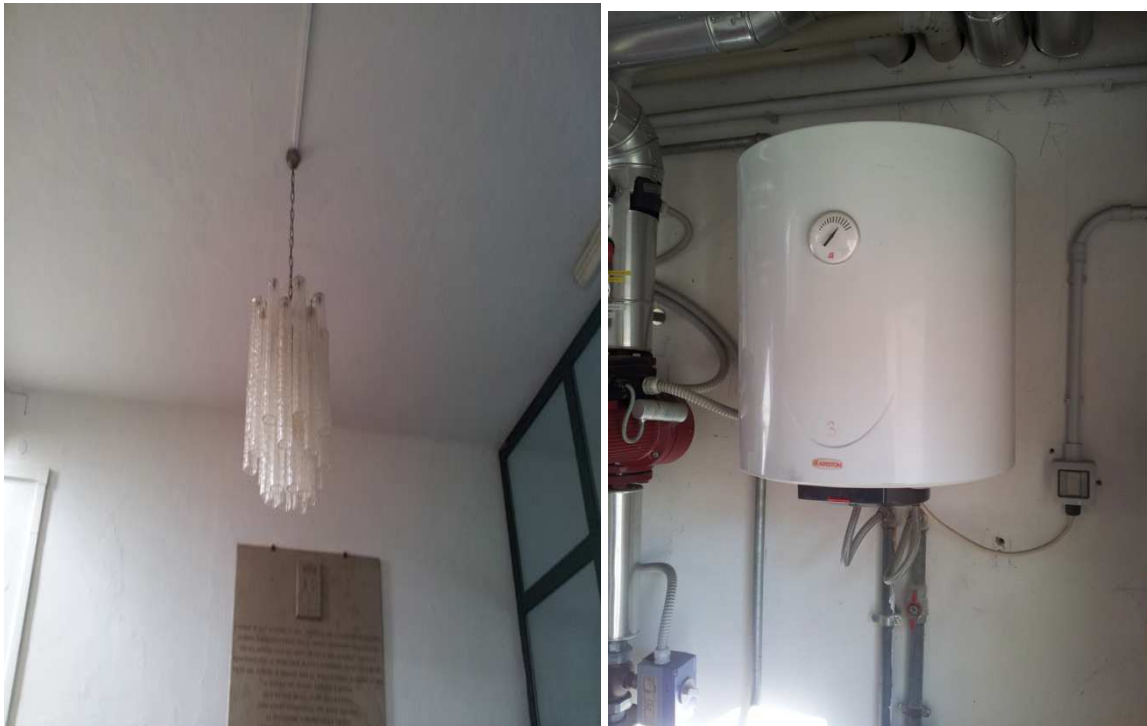
Quasi tutta l'illuminazione degli uffici e degli spazi distributivi è assicurata da plafoniere di tubi al Neon. Sono tuttavia presenti anche alcuni corpi illuminanti con installate lampade alogene o lampade ad incandescenza. Le apparecchiature elettriche presenti all'interno dell'edificio consistono prevalentemente in computer, stampanti, condizionatori mobili, stufette elettriche per il riscaldamento invernale.

Figure 7 e 8. Il lampadario posto all'ingresso del Municipio ed il boiler per la produzione di ACS

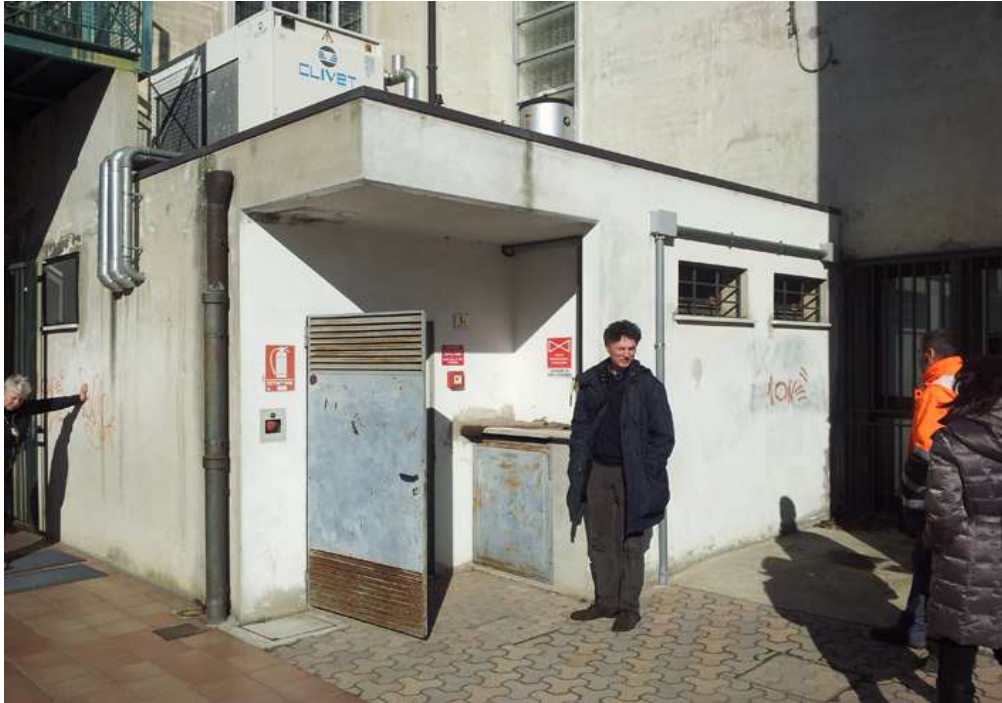
Figura 9. Accesso alla centrale termica. In copertura è visibile l'unità esterna dell'impianto di climatizzazione

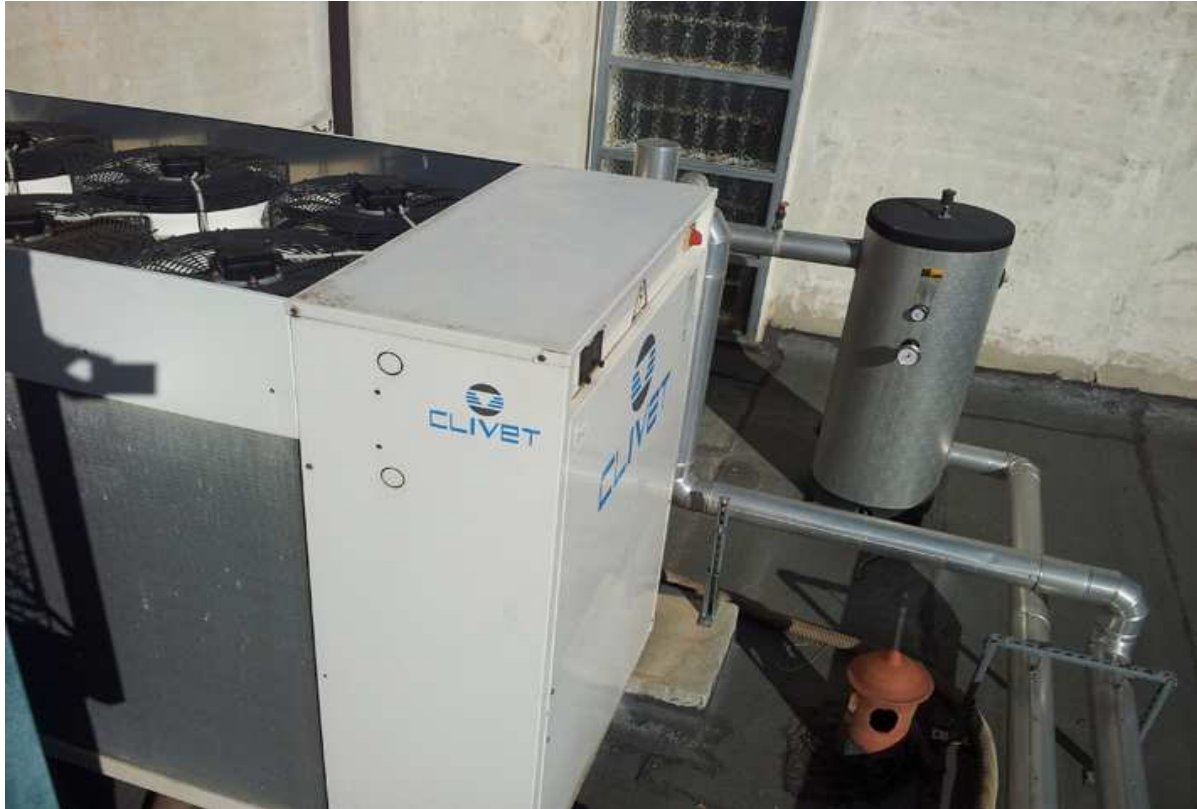
Figura 10. L'unità esterna dell'impianto di climatizzazione estiva

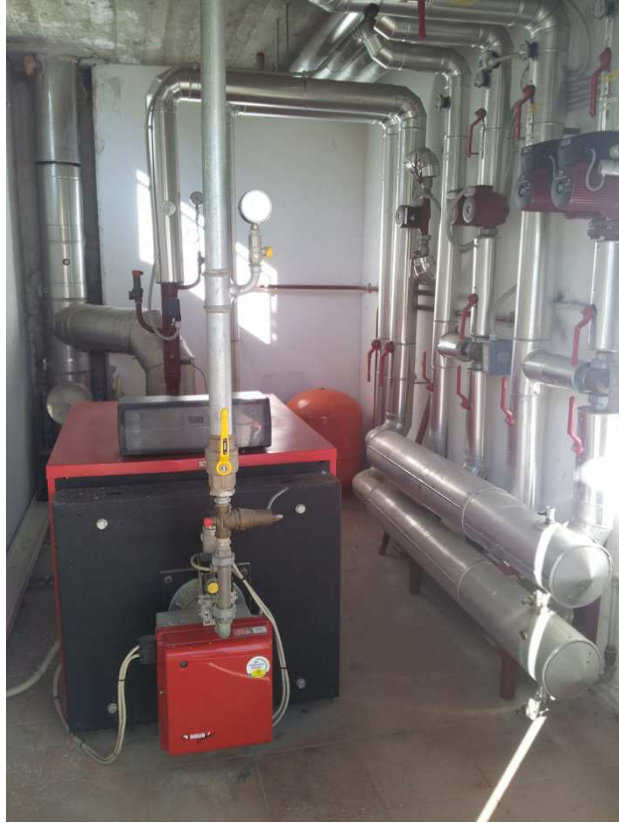
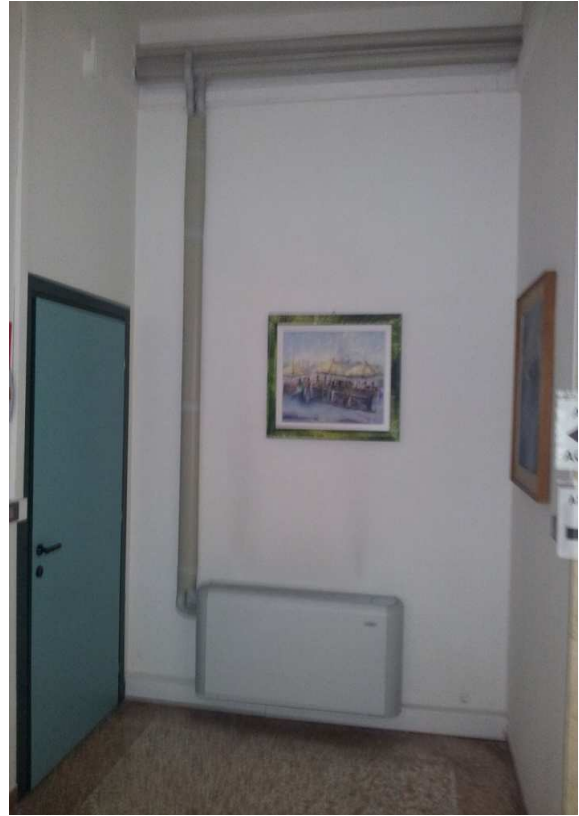
L'intera centrale termica si presenta in ottimo stato di conservazione e manutenzione, tutte le tubazioni risultano correttamente isolate, le pompe di circolazione si presentano in perfetto stato, così come la caldaia.

Figure 11 e 12. Sistema di generazione e sistema di emissione in ventilconvettori. Si nota anche il sistema di distribuzione del vettore termico caratterizzato da tubazioni perfettamente isolate.
