ANALISI AMBIENTALE SEMPLIFICATA

Forlì
Sede municipale di via delle Torri 13

marzo 2014

ANTARTIDE
Centro Studi e Comunicazione Ambientale

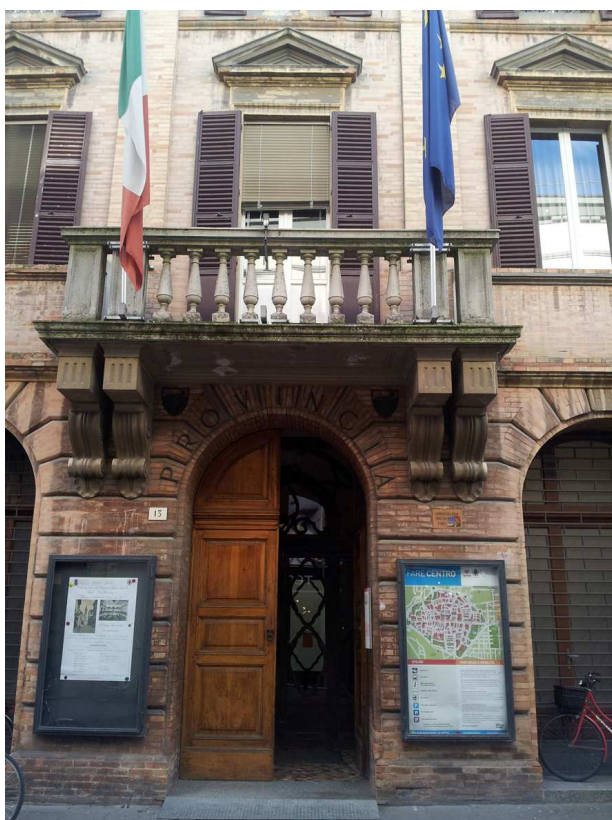
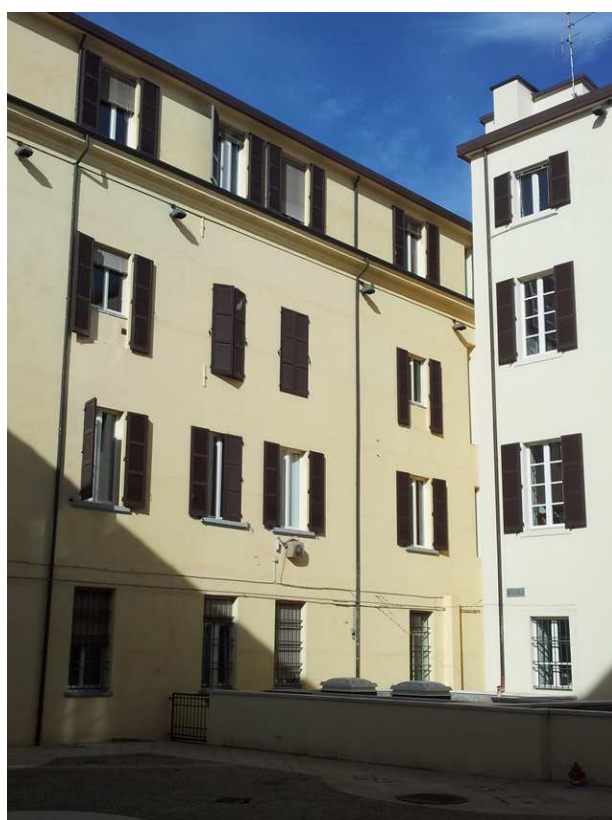
Figure 2 e 3. Ingresso alla sede comunale di via delle Torri 13 e veduta dei prospetti dell'edificio oggetto di un recente intervento di ristrutturazione

Le pareti opache dell'edificio, sono quelle originarie realizzate con mattoni pieni per uno spessore variabile tra i 90cm e 60cm (piano terra) e i 30cm dell'ultimo piano intonacate su entrambi i lati. Solo la porzione di edificio che si affaccia direttamente su via delle Torri presenta un involucro in mattoni pieni faccia a vista, come si può evincere da Figura 2 e 3.

La recente riqualificazione dei fronti dell'edificio che si affacciano sul cortile che ospita la centrale termica non ha previsto la realizzazione di un cappotto esterno, nonostante l'involucro risulti intonacato e non a faccia a vista. La presenza di muratura faccia a vista sul fronte che si affaccia in via delle Torri avrebbe però reso questo intervento discontinuo e sicuramente poco efficace.

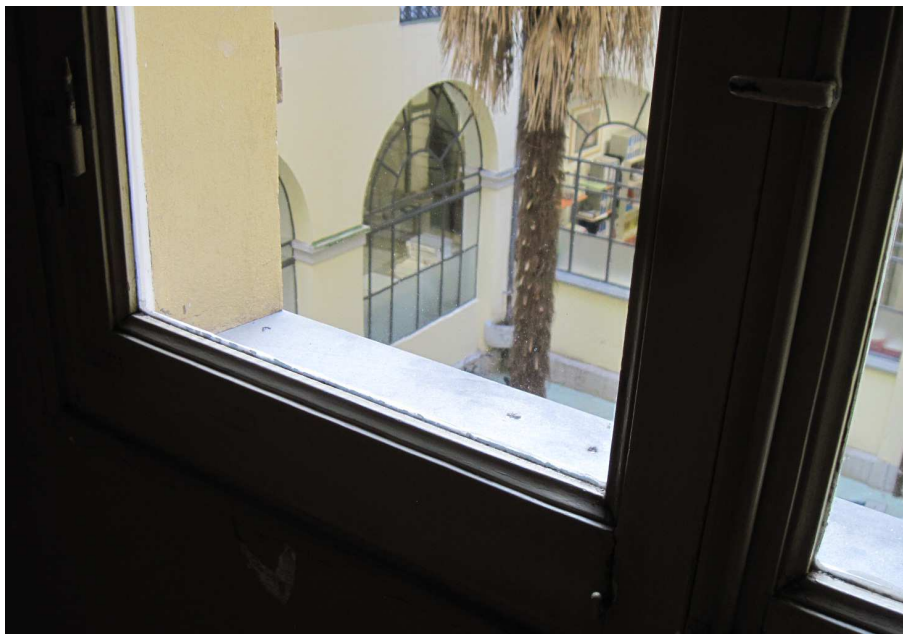
zone di passaggio → Legno + vetro singolo. $U = 5,20 \text{ W/m}^2\text{K}$ - Media $5,20 \text{ W/m}^2\text{K}$

Gli infissi si presentano in buono stato di conservazione. Dopo la riqualificazione dell'edificio avvenuta dopo il 2000 sono stati sostituiti quasi tutti i vetri singoli con vetrocamere semplici delle finestre presenti all'interno degli uffici ed in alcuni casi sono stati sostituiti. Nelle zone di passaggio invece (corridoi e scale) permangono ancora infissi con vetri semplici.

Figura 4. Infissi il legno con vetro singolo. Tale tipologia di infisso è presente in tutti gli ambienti di passaggio (scale e corridoi).

Al fine di ridurre ulteriormente la domanda energetica dell'edificio si consiglia di sostituire gli infissi dotati di vetri singoli presenti negli ambienti di passaggio con infissi dotati di vetrocamera.

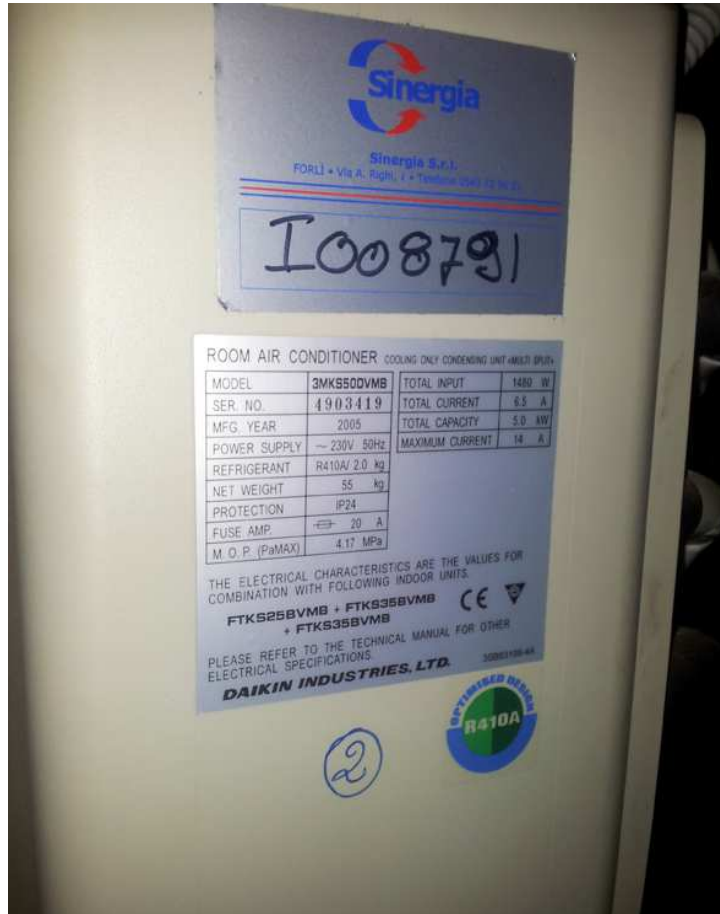
All'interno dell'edificio di via delle Torri 13 il raffrescamento estivo è garantito da sistemi di climatizzazione mobili e da un impianto fisso (posizionato al quarto piano sottotetto) a servizio esclusivo degli uffici del terzo piano e della sala per i matrimoni.

Il sopralluogo ha rilevato una condizione di discomfort estivo, messa in evidenza soprattutto dal personale che opera negli uffici esposti ad ovest del secondo e primo piano. L'installazione di ombreggianti mobili esterni non è presente infatti in tutti gli uffici. Al terzo piano gli uffici risultano climatizzati, mentre al piano terra la condizione di raffrescamento estivo è garantita dall'elevato spessore dei muri e dalla mancata esposizione diretta degli uffici alla radiazione solare.

Figura 6. Uno dei numerosi sistemi di raffrescamento estivo mobili presenti all'interno dell'edificio

Si rileva un'ottima gestione del calore in fase invernale, testimoniata anche dalle buone temperature rilevate all'interno degli ambienti di lavoro. Allo stesso tempo si consiglia un maggiore controllo sull'uso (non sempre giustificato) di apparecchi energetici integrativi (stufette elettriche e condizionatori mobili) che hanno un forte impatto sui consumi globali dell'intero edificio.
